نشریه علمی سد و نیروگاه برق آبی ایران

## حفاظت و احیای کلیسای تاریخی زُرُر در بستر پروژه‌ی سد بارون: رهیافت آناستیلوز و فناوری‌های نوین در حفاظت اضطراری میراث‌فرهنگی

**Preservation and Restoration of the Historical Zorzor Church in the Context  
of the Baron Dam Project: Anastylosis Approach and Modern Technologies  
in Emergency Cultural Heritage Protection**

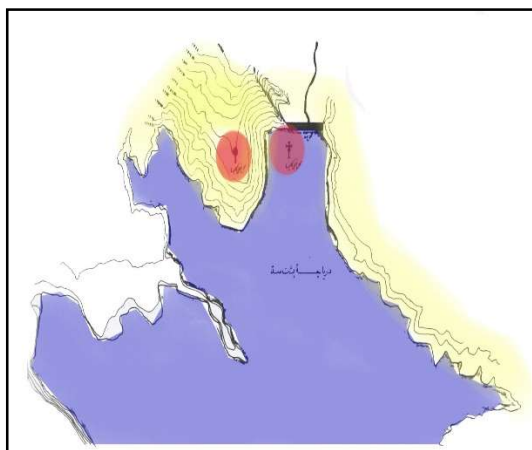
شکل (۲): توپوگرافی منطقه تنگه زُرُر و موقعیت قبلی و فعلی کلیسا

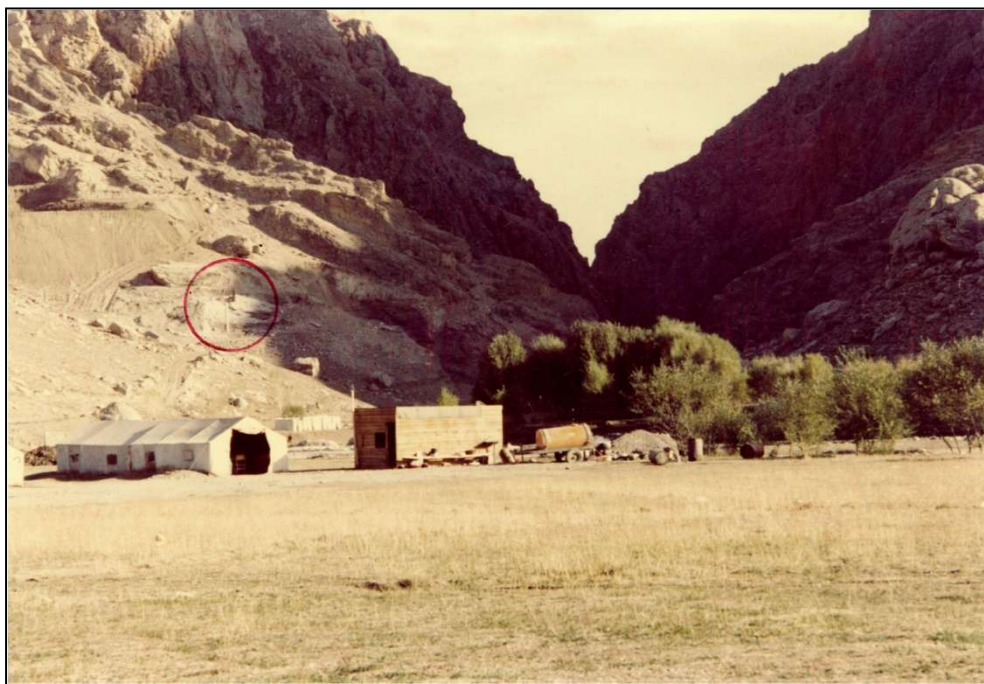
شکل (۳): تنگه زُرزُر سرچشمه رودخانه زنگمار، محل تاج سد بارون، محل کلیسای مریم مقدس بر دامنه دره

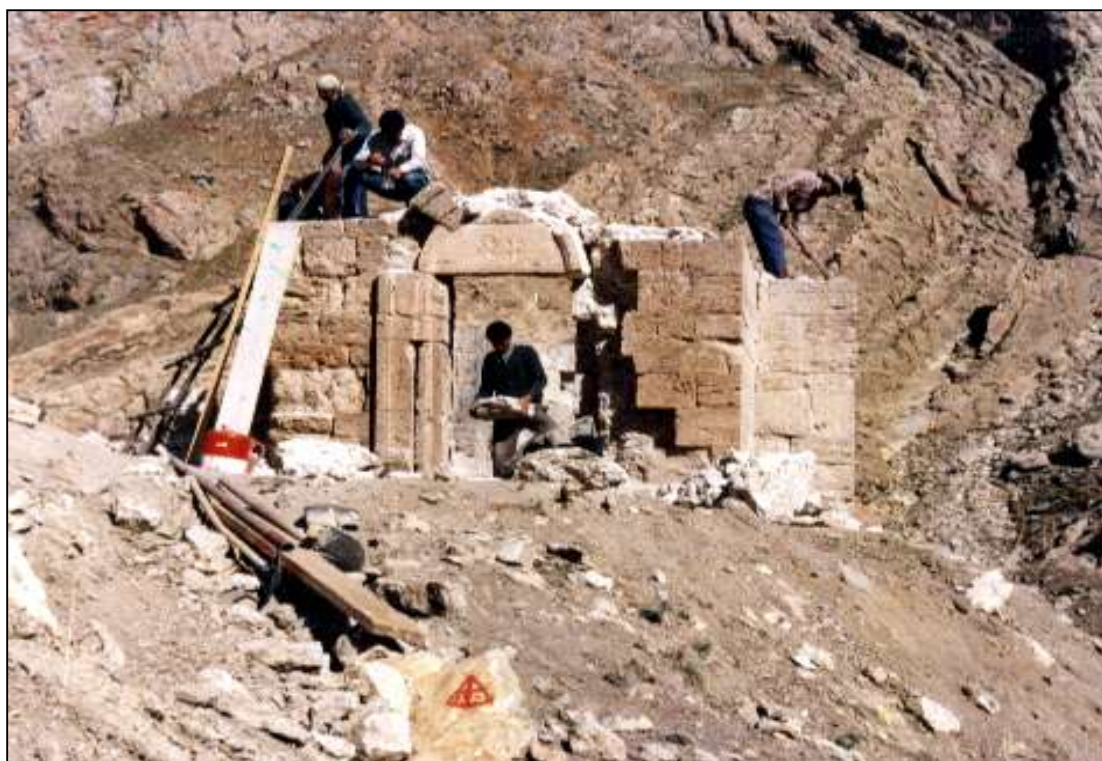
شکل (۴): پیاده سازی سنگ های دیوار غربی و جنوبی تا بالای سر در ورودی

مرحله ۲: برچیدن و جداسازی مصالح (۲۸ روز) با توالی از بالا به پایین و کدگذاری دائمی سنگ‌ها (شکل ۴-۱۳).

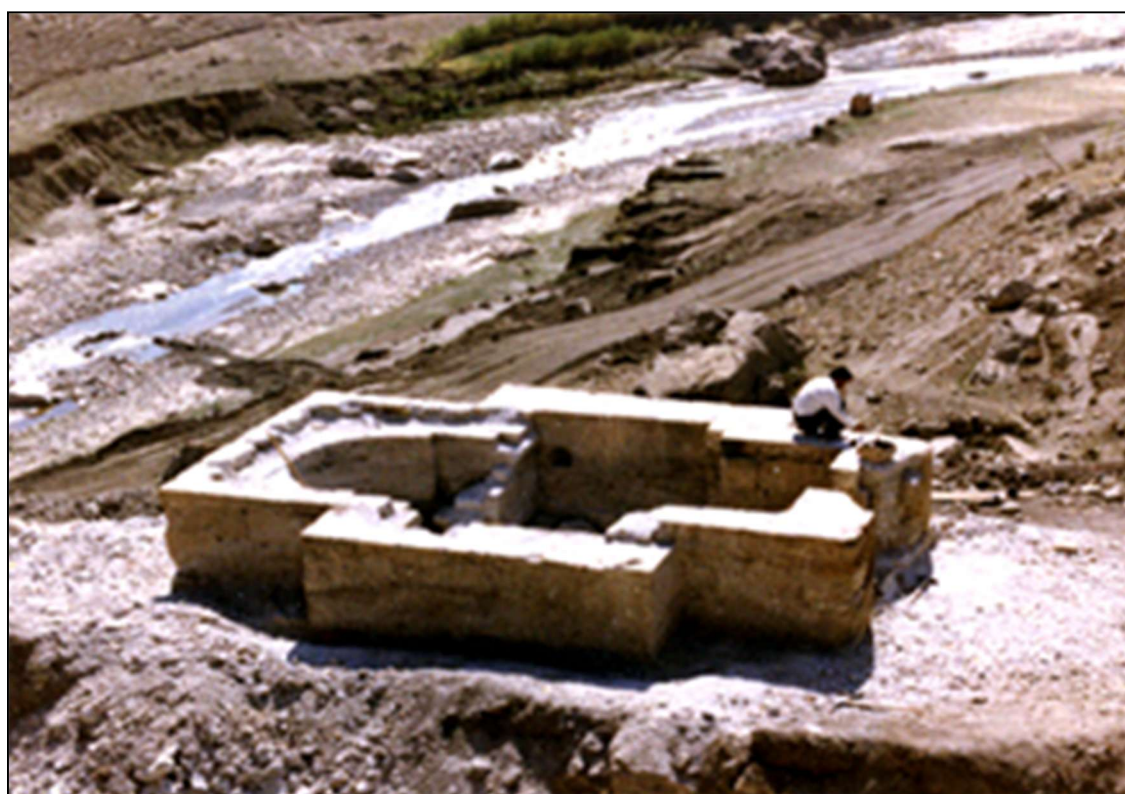
شکل (۵): کدگذاری بر روی لایه های سنگ چینی برای مستند سازی پیش از پیاده سازی

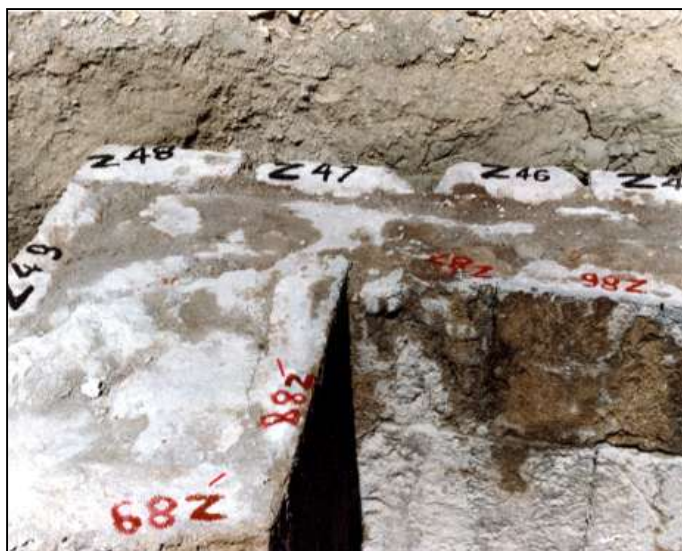
شکل (۶): کدگذاری رنگی سنگ‌ها (مشکی برای نمای بیرونی، قرمز برای نمای داخلی)

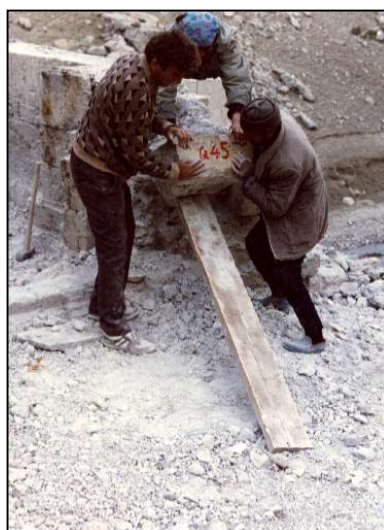
شکل (۷): پیاده‌سازی دقیق سنگ‌ها بر اساس نقشه پس از کدگذاری

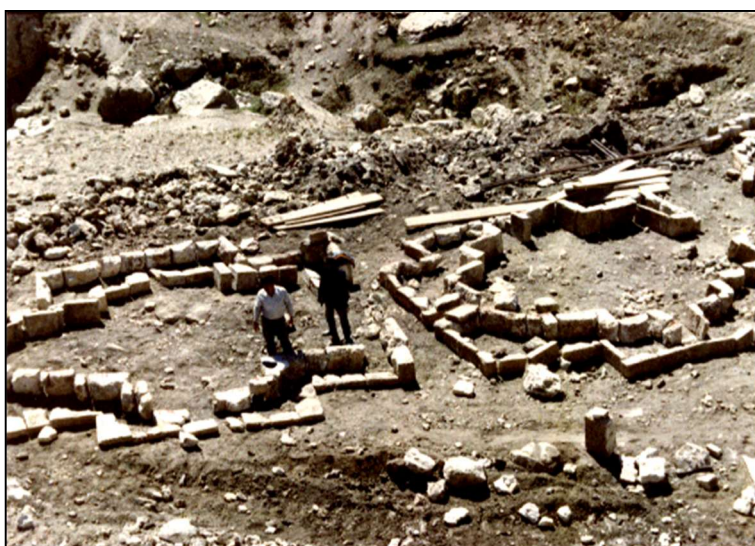
شکل (۸): ردیف‌چینی کلی سنگ‌ها پیش از انتقال به محل جدید (مهر ۱۳۶۶) برای کنترل نهایی با نقشه

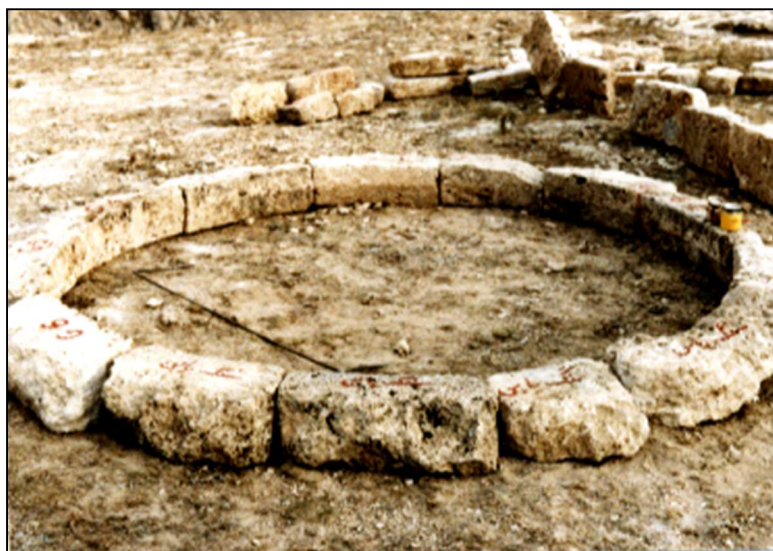
شکل (۹): ردیف‌چینی سنگ‌های طوقه گنبد (مهر ۱۳۶۶) برای کنترل نقشه با وضعیت اصلی بنا

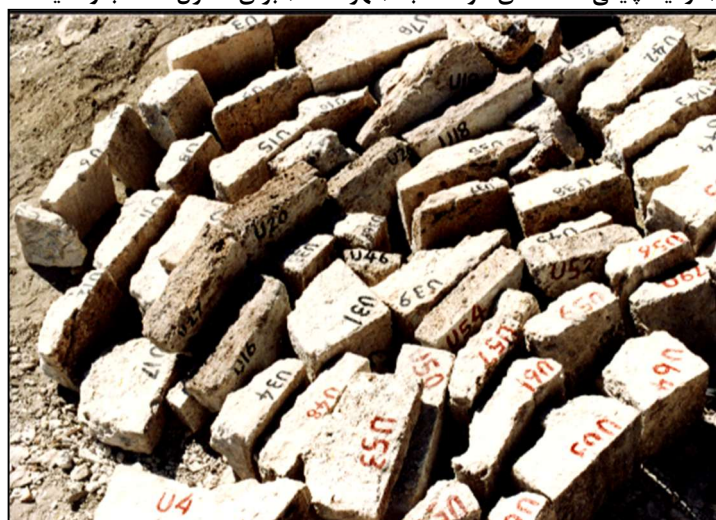
شکل (۱۰): سنگ‌های پیاده شده و کدگذاری شده

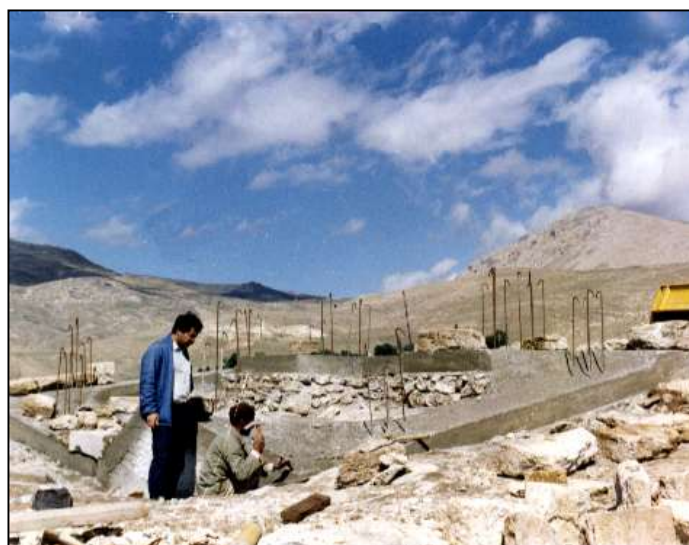
شکل (۱۱): سکو سازی و شیب بندی متناسب با فرم صخره‌ای محل اولیه بنا، همراه با شناژ تقویتی

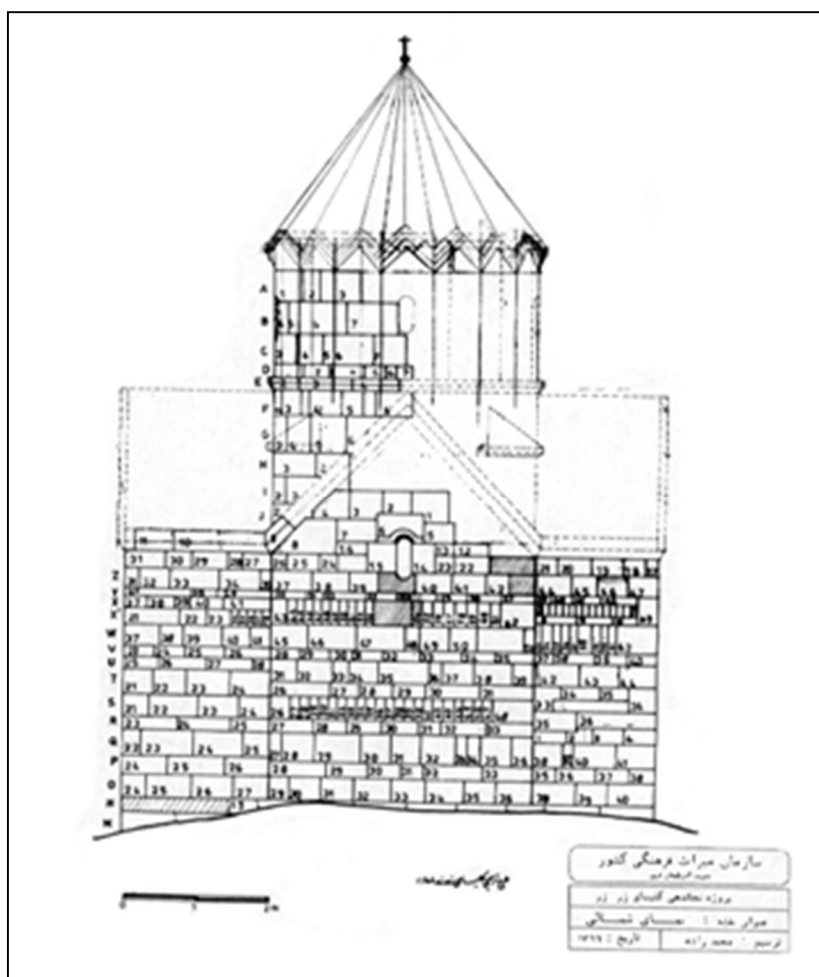
شکل (۱۲): طرح کدبندی سنگ‌ها برای پیاده‌سازی و بازچینی، با هدف احیاء بخش‌های تخریب‌شده. (طراح: مهندس وارژان آراکلیان)

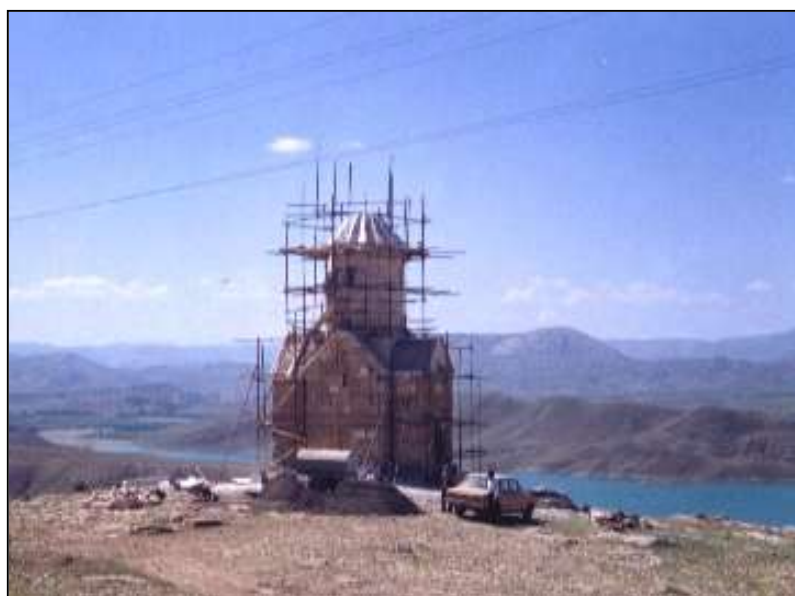
شکل (۱۳): نمایی از کلیسا در مراحل پایانی تکمیل. دید به سمت جنوب و ارتباط آن با حوضچه آبگیر سد

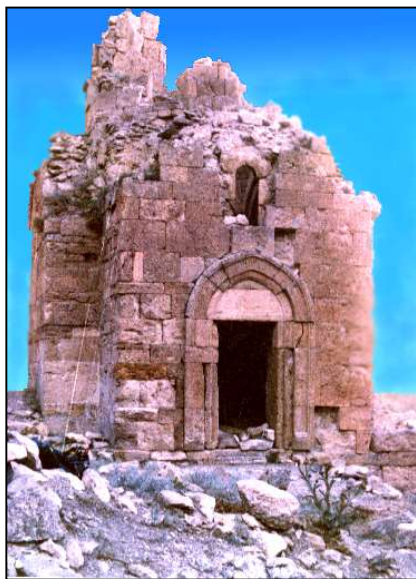
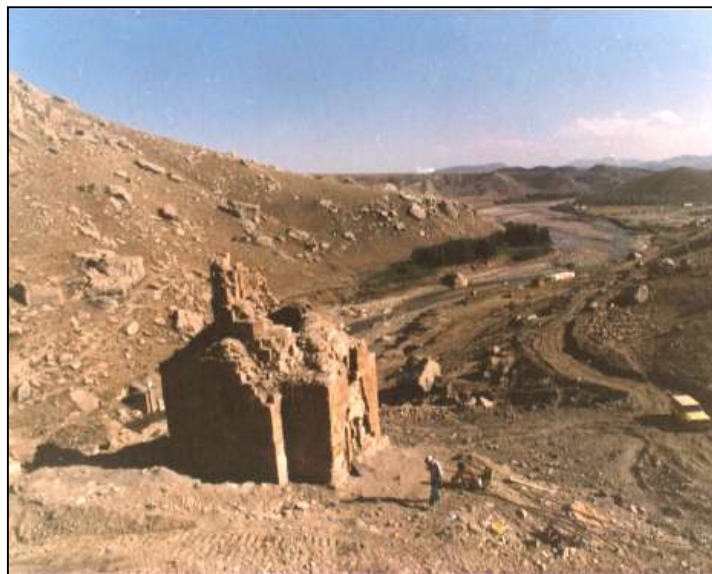
شکل (۱۴): نمای خارجی کلیسا (اضلاع غربی - راست - و شمالی - چپ) پیش از جابه‌جایی. صدمات، ریزش گنبد و تخریب گوشه سازی‌های بام قابل مشاهده است.
