نشریه علمی سد و نیروگاه برق آبی ایران

## حفاظت و احیای کلیسای تاریخی زُرُر در بستر پروژه سد بارون: رهیافت آناستیلوز و فناوری های نوین در حفاظت اضطراری میراث فرهنگی

**Preservation and Restoration of the Historical Zorzor Church in the Context  
of the Baron Dam Project: Anastylosis Approach and Modern Technologies  
in Emergency Cultural Heritage Protection**

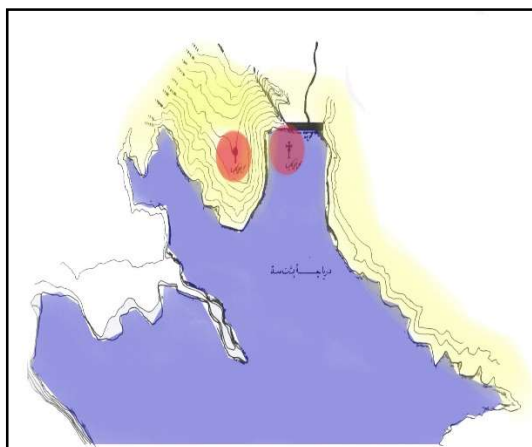
شکل (۲): توپوگرافی منطقه تنگه زُرُر و موقعیت قبلی و فعلی کلیسا

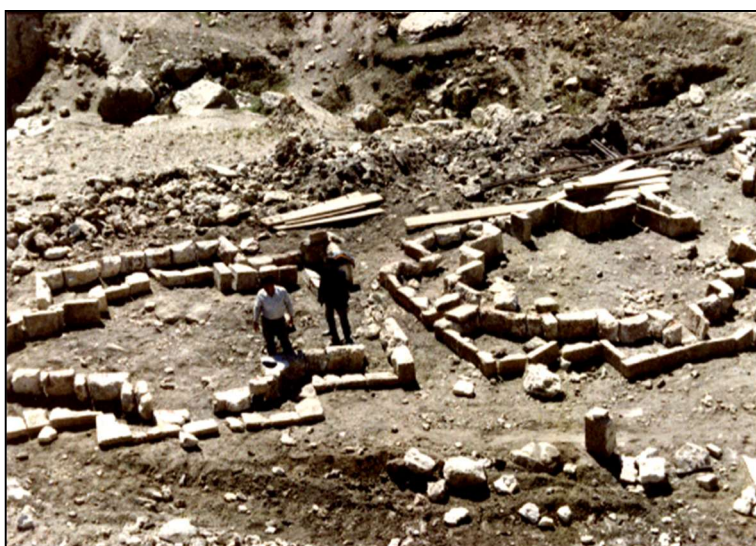
شکل (۸): ردیف‌چینی کلی سنگ‌ها پیش از انتقال به محل جدید (مهر ۱۳۶۶) برای کنترل نهایی با نقشه

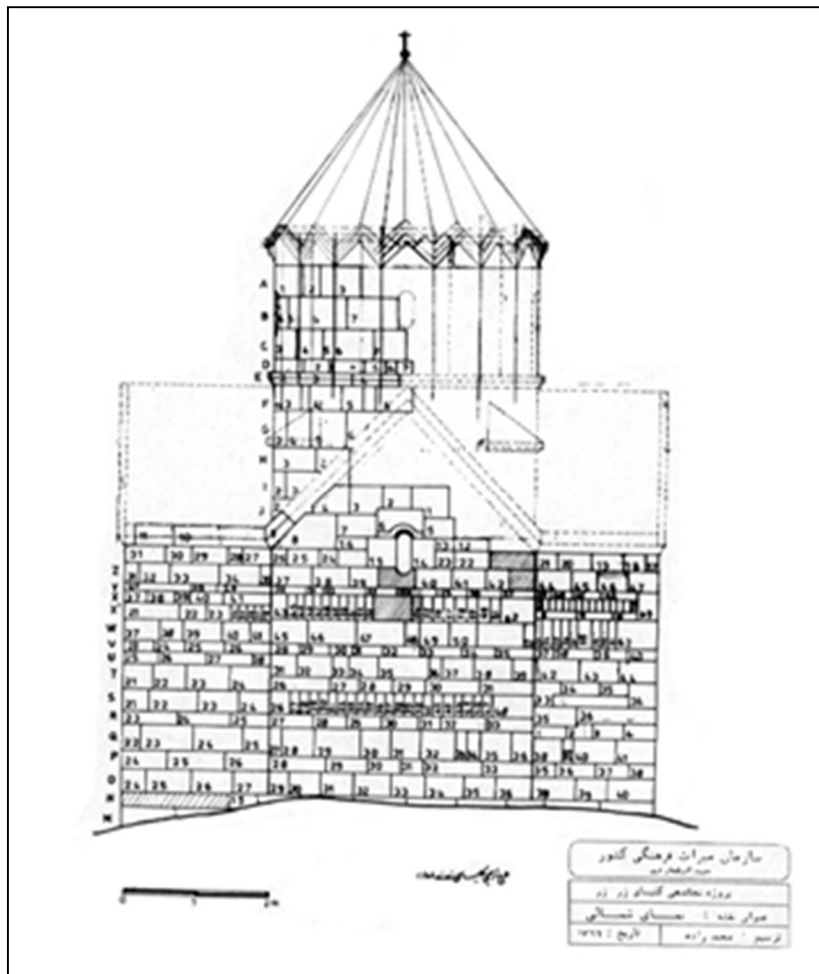
شکل (۱۲): طرح کدبندی سنگ‌ها برای پیاده‌سازی و بازچینی، با هدف احیاء بخش‌های تخریب‌شده. (طراح: مهندس وارژان آراکلیان)

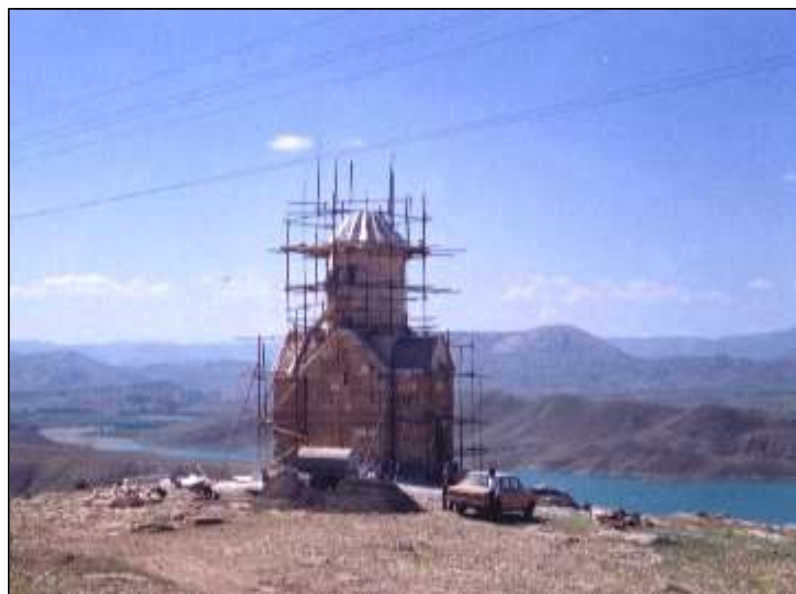
شکل (۱۳): نمایی از کلیسا در مراحل پایانی تکمیل. دید به سمت جنوب و ارتباط آن با حوضچه آبگیر سد

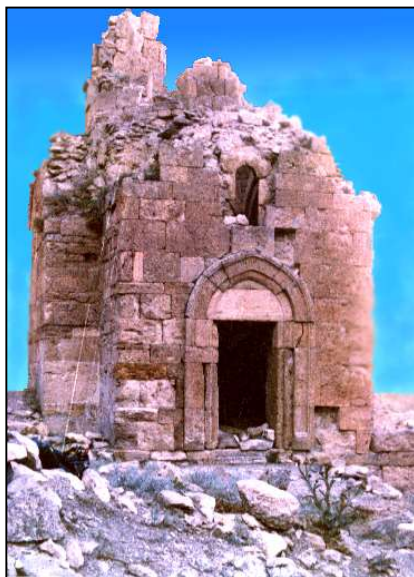
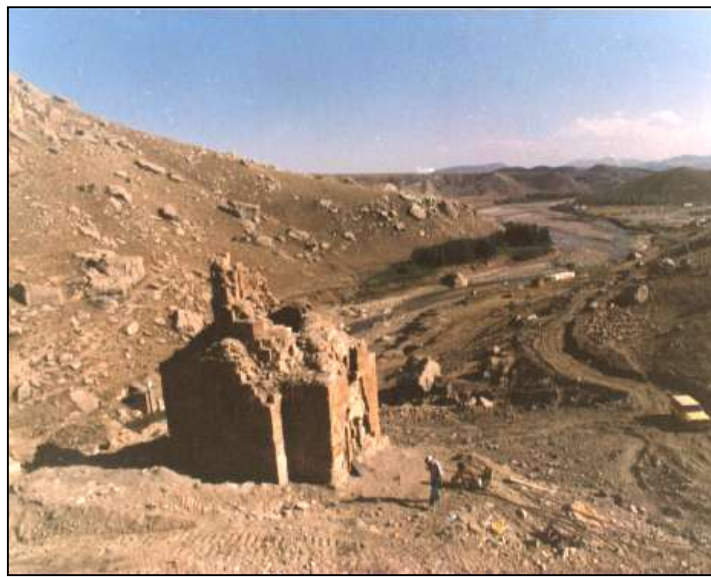
شکل (۱۴): نمای خارجی کلیسا (اضلاع غربی - راست - و شمالی - چپ) پیش از جابه‌جایی. صدمات، ریزش گنبد و تخریب گوشه سازی‌های بام قابل مشاهده است.
